中压开关柜常见问题指南

施耐德电气中国供应链（2018版）

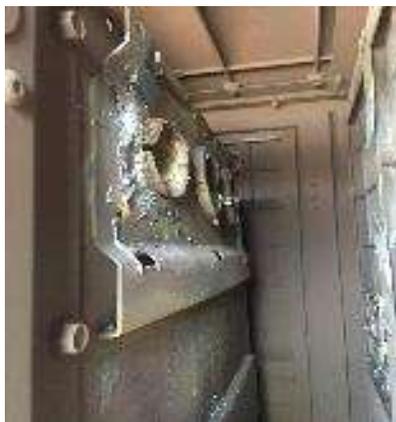
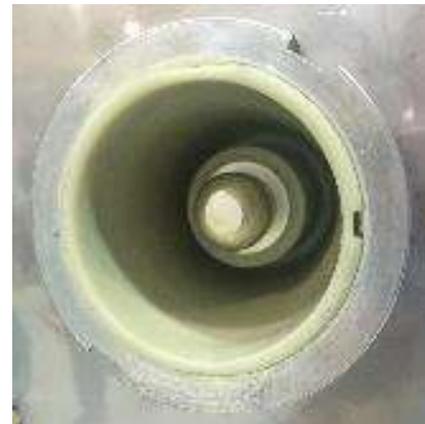
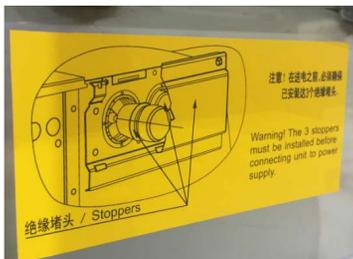
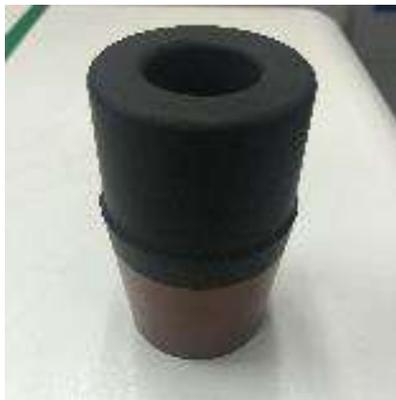
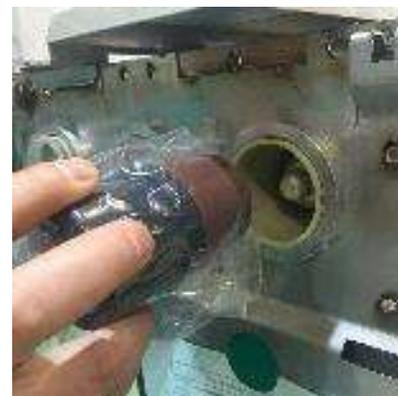
案例一

FBX边柜扩展口闪络故障

FBX-E型产品没有使用专用的扩展口绝缘封堵，导致绝缘距离不足，高压端对地发生闪络故障。

严格按照产品安装指导上的要求进行安装。
柜体上粘贴了相关的封堵安装方法。

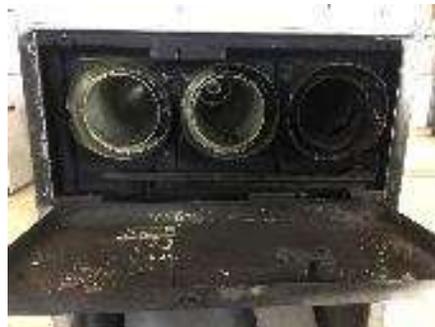
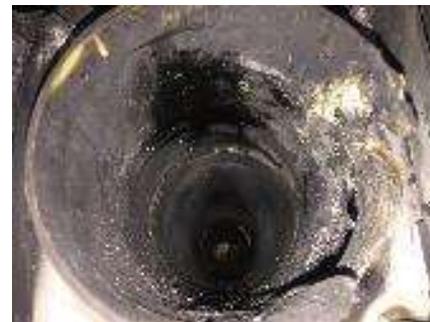
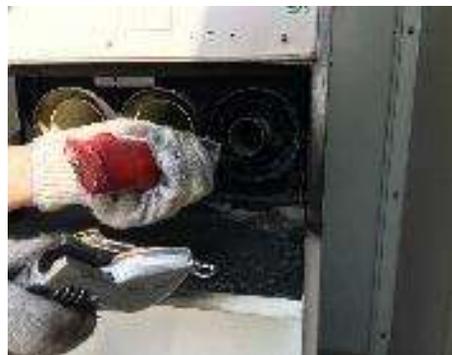
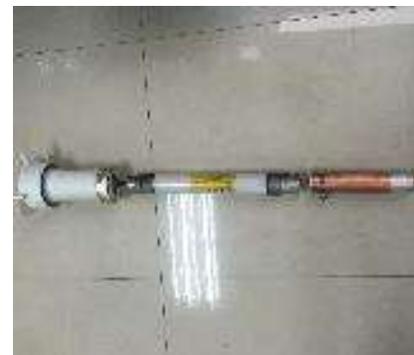
案例二

FBX熔管仓燃弧故障

由于短熔管与加长铜棒的安装顺序错误，当熔管因外部原因而发生撞针弹出时，联锁跳闸装置失效，最终熔管仓被电弧击穿。

严格按照产品安装指导上的要求进行安装。

柜体上粘贴了相关的短熔管与加长铜棒的正确安装方法。

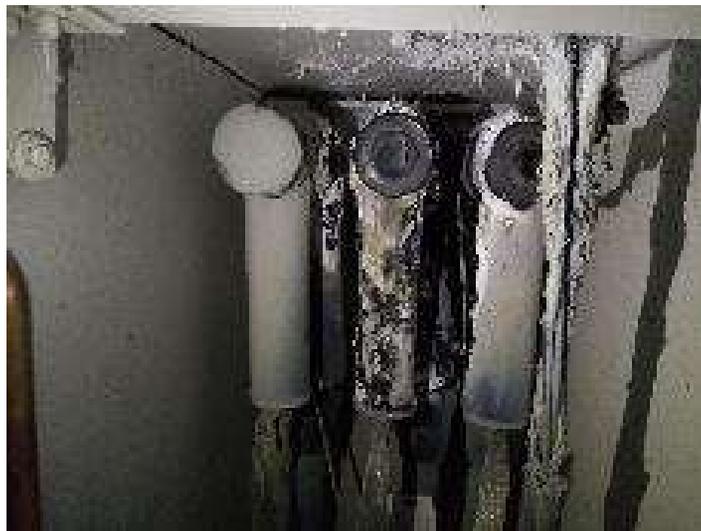
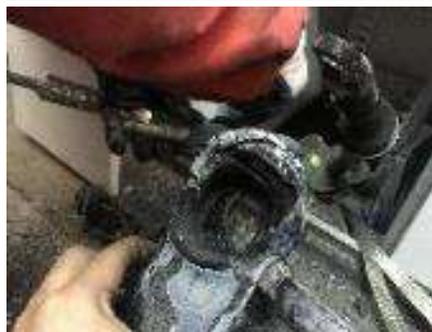
案例三

FBX电缆室燃弧（一）

电缆安装时紧固力矩不足导致搭接面局部发热，最终烧毁电缆靴套，造成接地故障。

参照产品的安装说明书，将电缆按规定力矩进行紧固。

注意：电缆仓燃弧有时会造成柜体气箱漏气，出于安全考虑请及时联系施耐德进行柜体修复或更换。

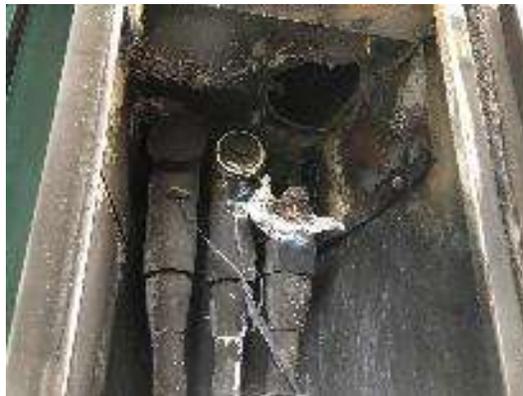
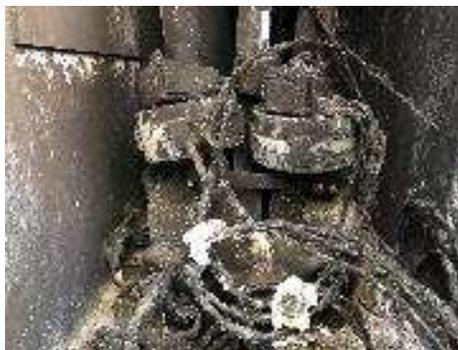
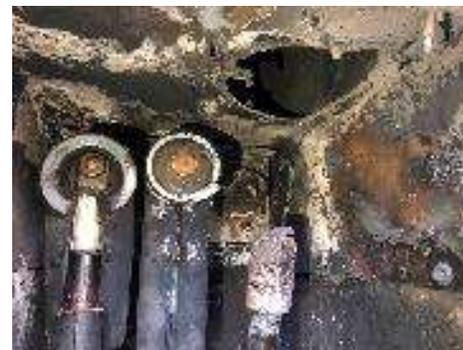
案例四

FBX电缆室燃弧（二）

电缆安装时，未对电缆进行有效固定和支撑，强大的应力作用在绝缘套管的环氧材料上，导致其开裂并造成燃弧故障。

使用施耐德产品上配备的电缆夹对电缆进行固定。

注意：当电缆夹在现场无法使用时，必须要有替代方案对电缆另行固定。电缆的重力不允许直接施加在FBX绝缘套管上。

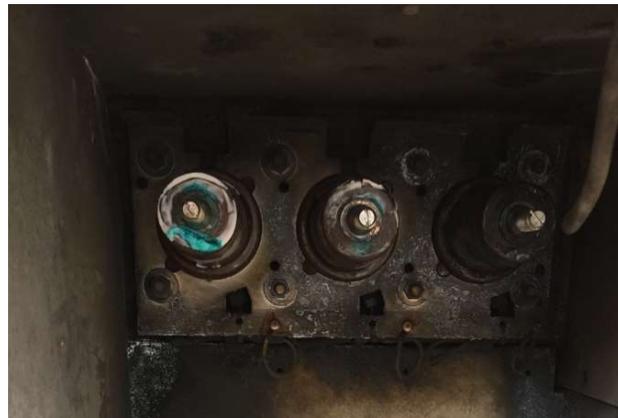
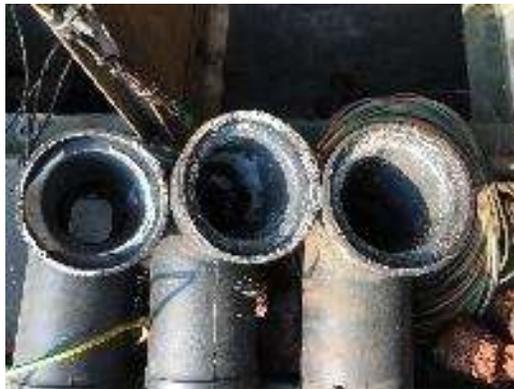
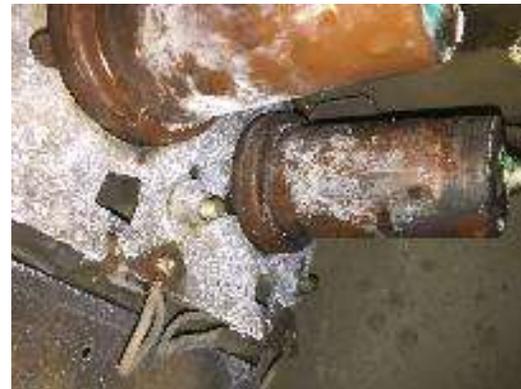
案例五

FBX电缆室燃弧（三）

电缆安装时，靴套内未做有效清洁或者硅脂涂抹不足、不均，将导致绝缘套管沿面爬电，最终导致该相接地故障。

电缆靴套内在安装之前必须做好清洁，不能出现较大异物、杂质。硅脂涂抹要充足、均匀。

注意：硅脂要购买正规品牌，防止密封不良引起绝缘失效。

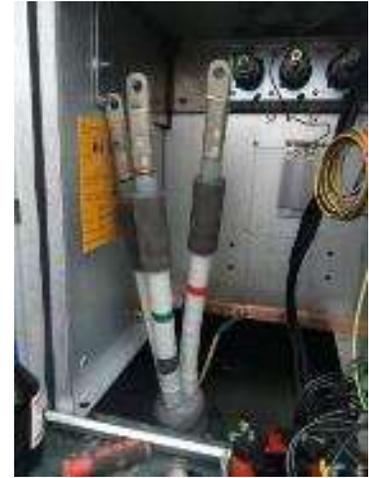
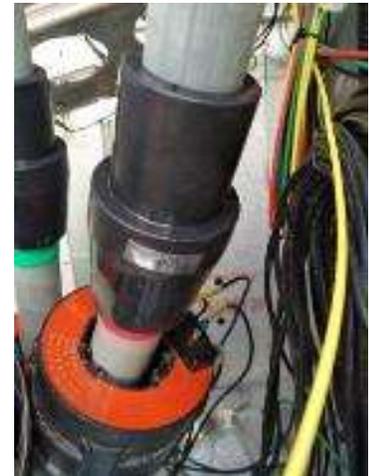
案例六

FBX套管处漏气（四）

由于现场使用了400mm²截面的三芯电缆，并且没有针对该电缆的特殊电缆进线和固定的方案，导致目前提供的最大电缆截面300mm²的三芯电缆的固定方案无法应用，故现场的电缆没有使用合理的电缆夹固定，导致电缆自重和弯曲应力均直接施加在电缆套管，使其承受了超出合理范围的应力。

- 1，在确定设备需要进行400mm²截面的三芯电缆时，应与施耐德商务和设计部门及时沟通，获得相应的电缆下沉箱方案和电缆夹固定方式；
- 2，在现场电缆安装工序控制中应严格按照施耐德推荐的工艺流程和相应技术标准执行，避免未固定电缆夹和电缆未固定的情况下，截留电缆长度和挂入电缆压线终端导致套管承受过大机械应力的情况。

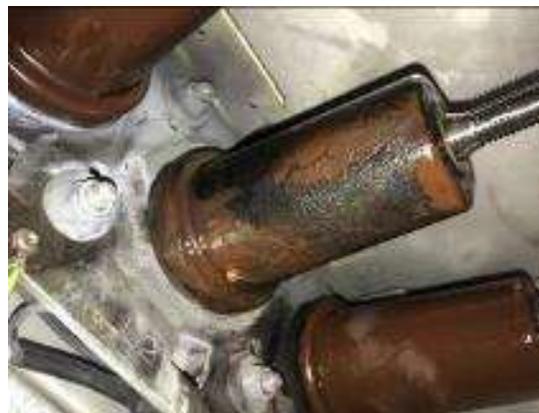
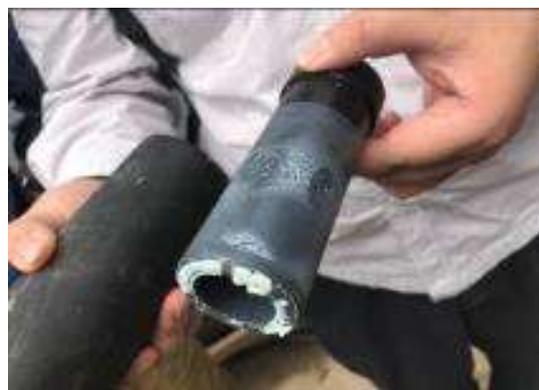
案例七

FBX套管出现放电现象（五）

由于安装所使用的硅脂具有较差的绝缘性能及较低的燃点，从而在带电运行中出现的放电故障。

使用硅脂性能好的电缆头厂家，在电缆头密封的区域，应尽早去除绝缘性能存在问题的硅脂，并进行清理和硅脂的更换。

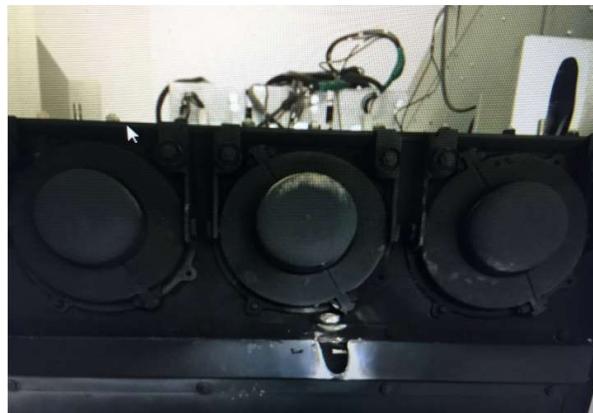
案例八

WS-G管型母线侧封堵燃弧

为管型母排安装侧封堵时，压接封堵半导体的铝环装反。

请按照产品安装说明指导进行现场安装，侧封堵的安装错误将导致管型母线对地燃弧，甚至相间短路故障的发生。

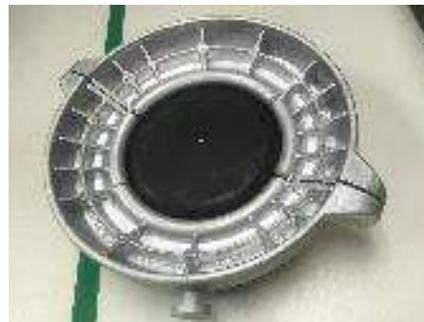
正确

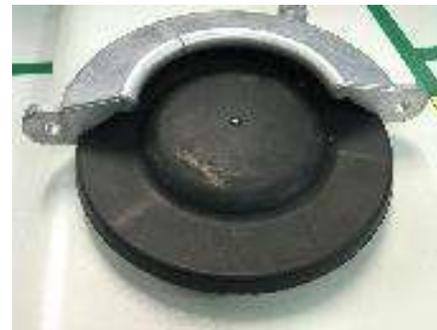
错误

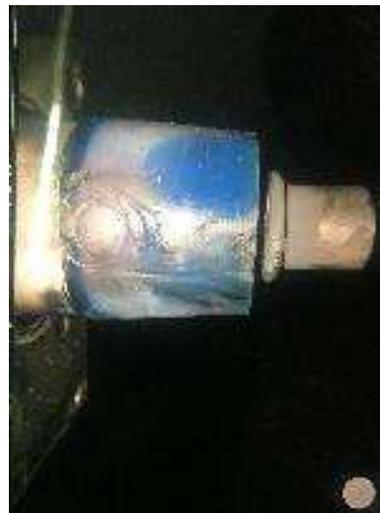
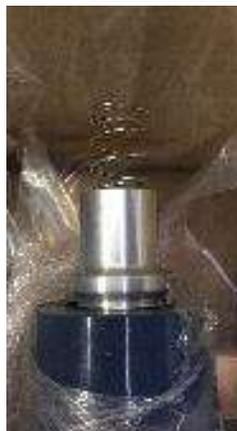
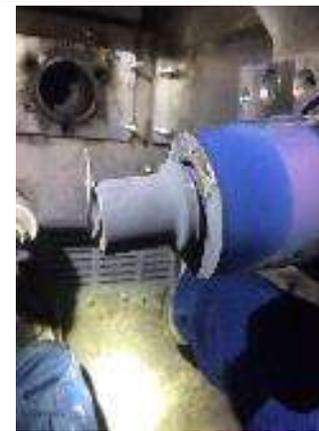
案例九

WS-G 上的电压互感器 (PT) 燃弧 (一)

安装时PT的弹簧没有成功地进入到绝缘套管内部，而是夹在绝缘密封面内，上电后立刻发生燃弧。

现场安装人员需要在施耐德售后工程师的指导下，专业地对PT进行安装。

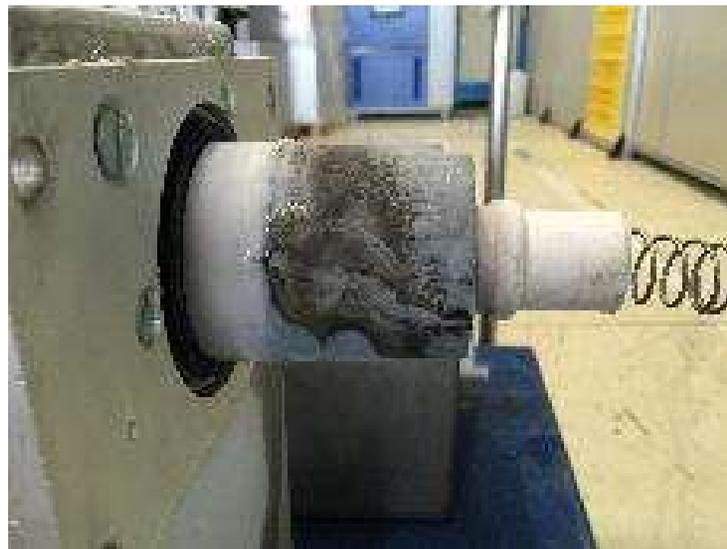
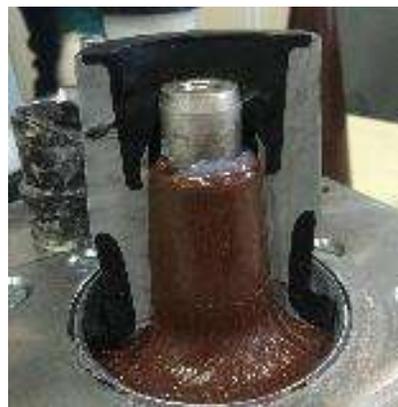
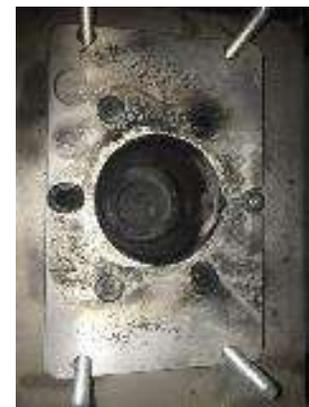
案例十

WS-G 上的电压互感器 (PT) 燃弧 (二)

严重的低温会导致PT的硅橡胶头发生收缩，PT硅橡胶头与绝缘套管的压缩面会发生爬电，引发接地故障。

温度极低的客户现场应该启动空调、暖气、或者开启柜内的加热器。

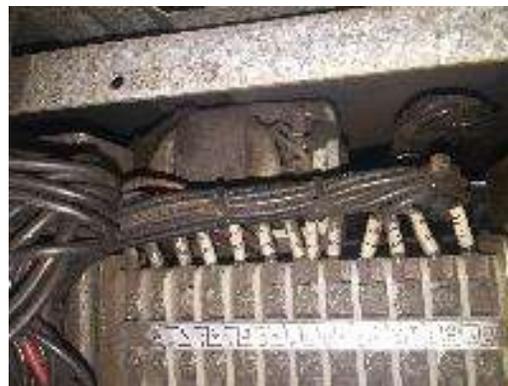
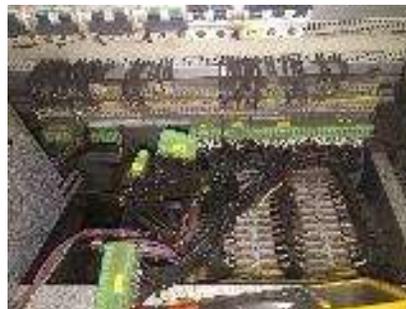
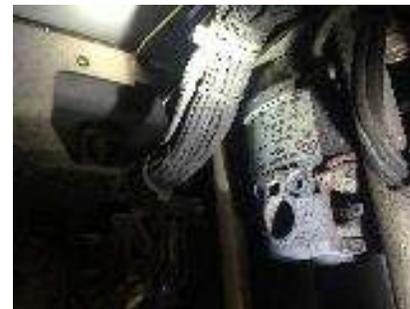
案例十一

WSG电机烧毁

客户现场粉尘过多、湿度过大，导致电机漆包线绝缘受损，无法正常工作。

做好防尘工作，封堵粉尘进入机构的通道；潮湿环境需开启柜内电加热器。

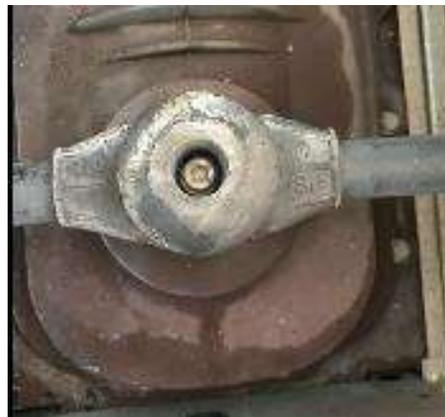
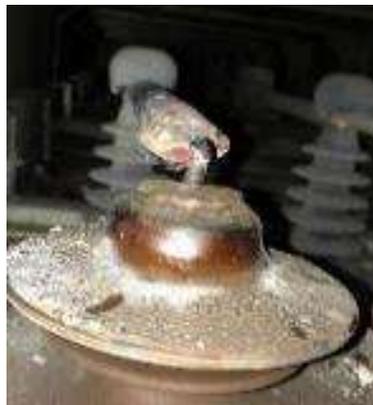
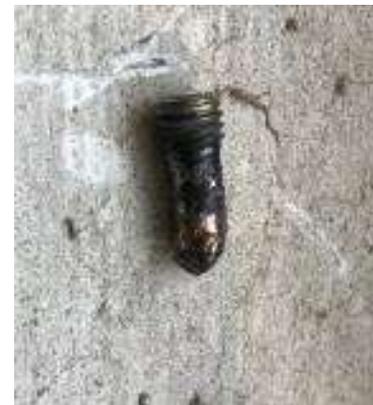
案例十二

SM6母线安装不到位

原因：母线安装不到位，导致母排与气包顶端接触不良，过热导致绝缘破坏，最终引发短路故障。

1，通过在母线室顶板区域增加母线紧固螺栓安装的要点提示贴纸，提醒安装人员严格按照要求装配和检查。

2，通过相应的检查工装设计，在螺栓紧固后通过使用工装帮助检查螺栓的旋入深度是否正常。

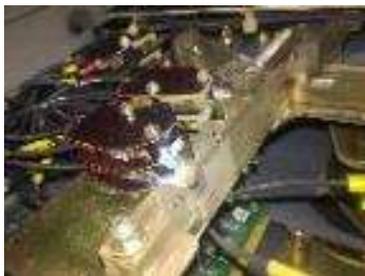
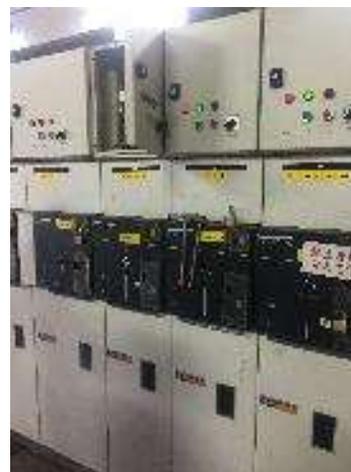
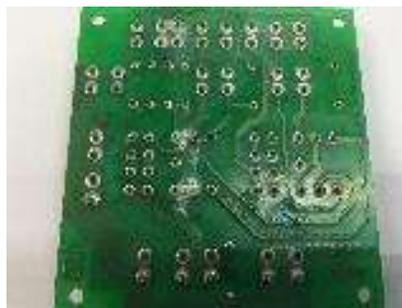
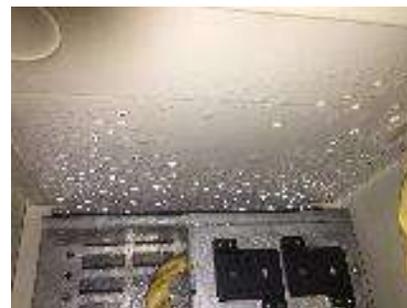
案例十三

SM6发生偷分、偷合故障

客户现场过于潮湿，控制功能的电路板遭长期电腐蚀后绝缘受损，柜体电气控制功能失效。

注意：电腐蚀还会发生在带电辅助触点上，影响触点功能。

保证客户现场环境符合产品应用标准，在特别潮湿环境下，柜体加热器必须处于运行状态。

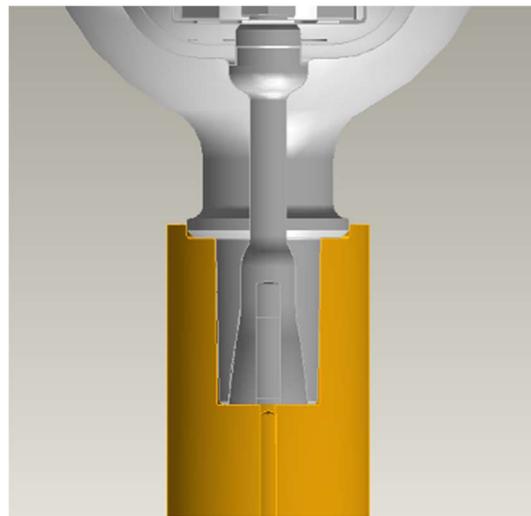
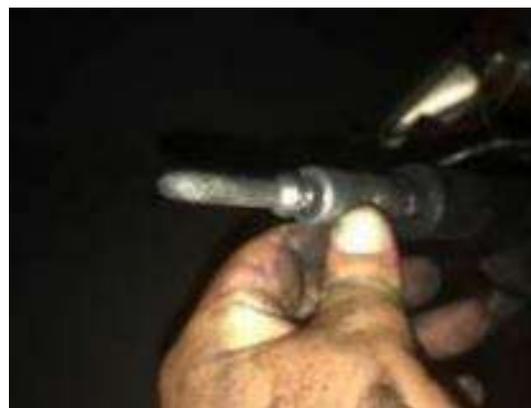
案例十四

RM6电缆头安装不到位

直插型电缆头在制作过程中，插针和电缆没有正确推入电缆靴套的限位位置，导致电缆终端在垂直安装过程中，电缆插针和电缆由于自身重力的作用下从电缆靴套中退出，导致导电插针与插口虚接放电最终引发放电现象。

严格按照电缆头厂家的指导说明进行安装

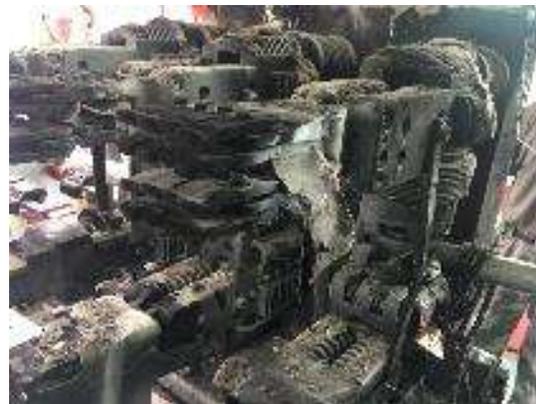
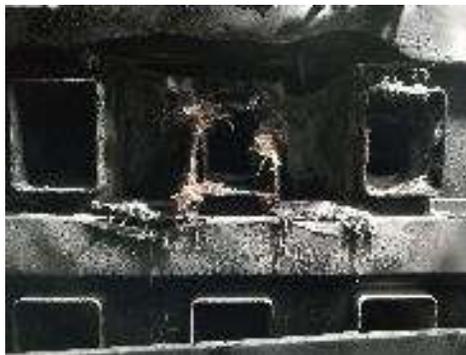
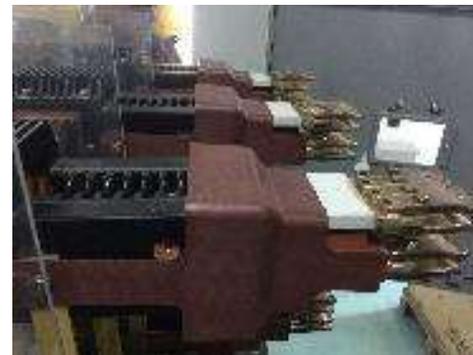
案例十五

PIX的断路器燃弧故障

对PIX的断路器做现场试验时，未恢复触臂上的绝缘护套，摇入断路器后发生燃弧故障。

按断路器试验前的状态进行恢复，且绝缘护罩必须安装牢固，防止其脱落。

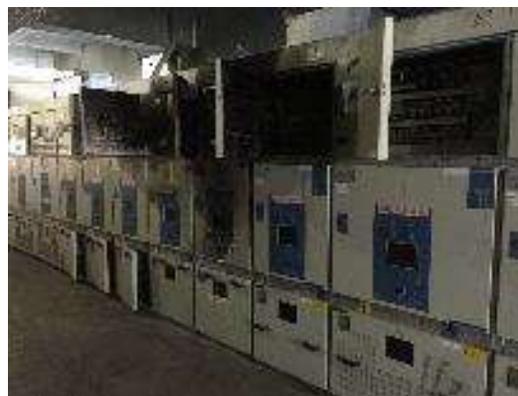
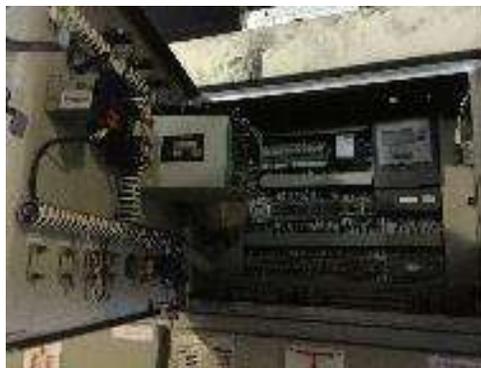
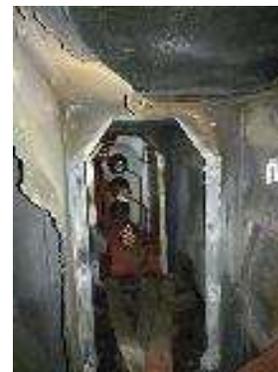
案例十六

PIX的母线室燃弧故障

未按照维护保养手册上建议的时间对PIX的母线室进行维护。母排搭接电阻过大，导致发热并最终发生燃弧。

严格按照产品维护保养手册对PIX的母线室进行专业的特殊维护。

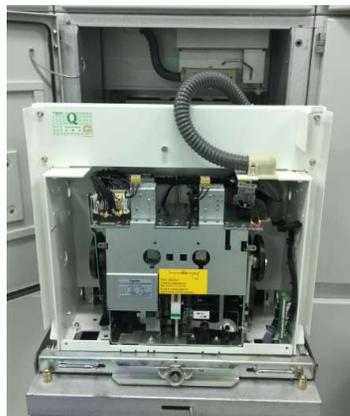
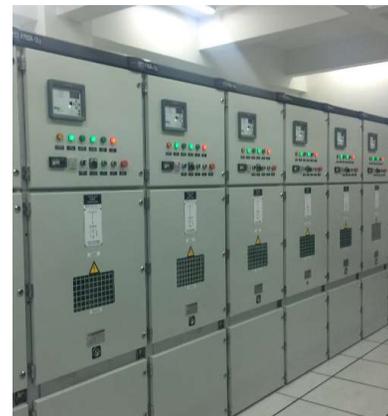
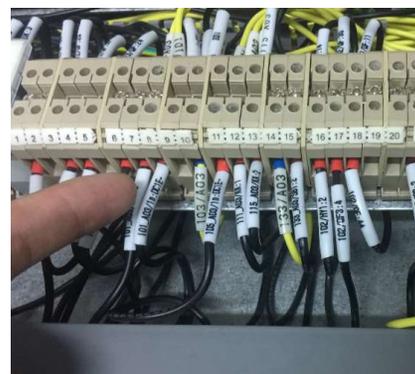
案例十七

HVX断路器偷跳故障

低压间内相关二次线的松动，会导致HVX断路器发生偷跳。

客户应检查自接二次线的紧固状态，确认不存在虚接现象。

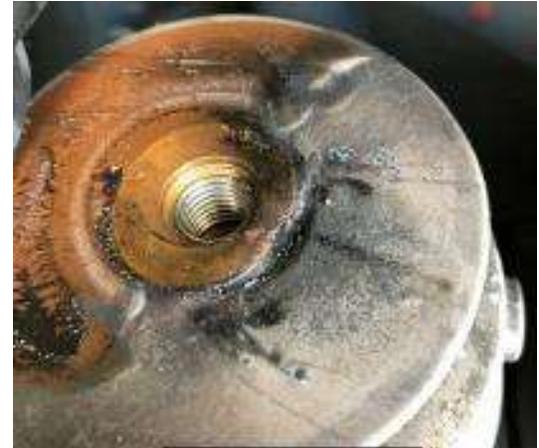
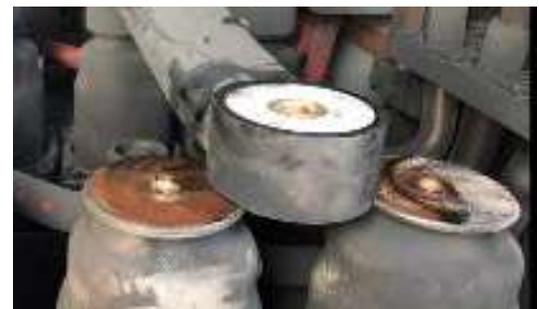
案例十八

Premset外置母线放电

其原因是由于安装母排时,密封面没有清洗干净有杂质,涂抹硅脂不均匀,安装的母排不在中心位置等,在通电后,AC相,电弧从高压带电部分沿母排与真空泡的密封面对屏蔽层击穿,并最终发展为AC两相相间接地短路。

外置母线的安装,要按照施耐德的要求进行正确装配,尤其是接触面的处理,要求表面清洗干净,无杂质,涂抹硅脂均匀,并在送电之前进行必要的检查及实验。
