PSO2020 runtime 中 MTZ 断路器的无功电能显示 bad 如何处理

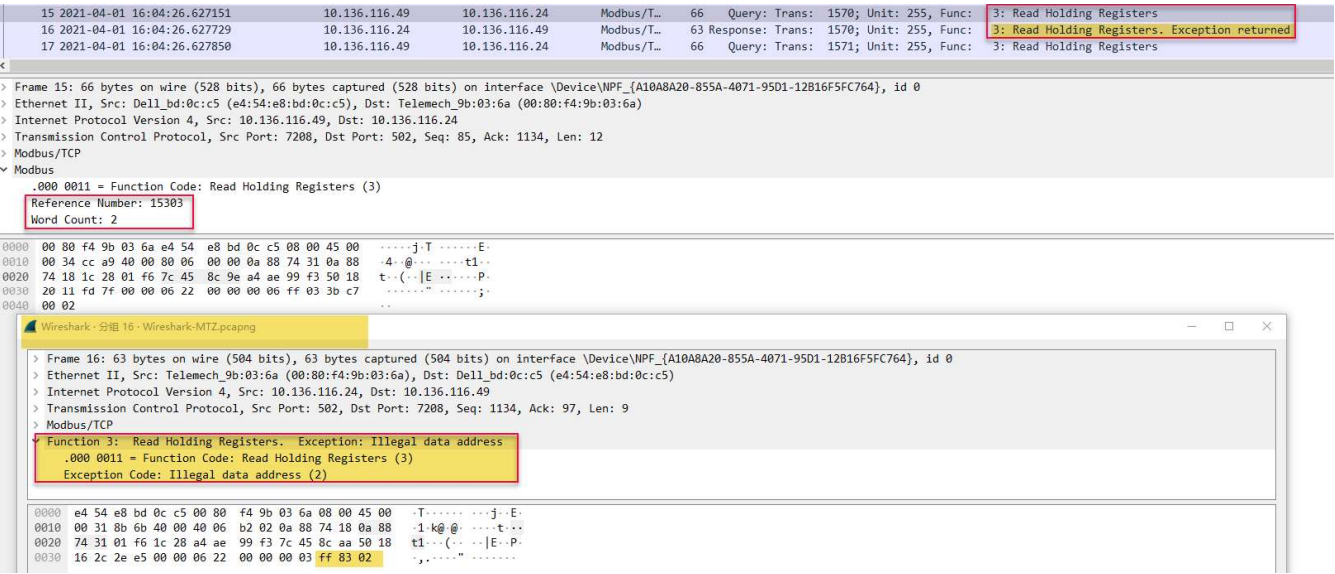
2. Wireshark 抓包，发现请求和应答报文都正常，但是 15300 和 15303 报文 exception

现场的 MTZ 是 抽屉式断路器（使用的是 IFE, 而非 EIFE），没有采集抽架位置信号

删除 15301 和 15304 寄存器，所有数据通讯正常:

HexTest MTZ\XCBR1\CBKdPos LONG MTZ T:EN;m:15301:200;m:15301:100;m:15301:400;E:2;L:P:230 ##  
HexTest MTZ\XCBR1\RkdOutCnt REAL MTZ T:MV;m:15304:u2;E:3;L:P:33 #### @ (Number of Rackout Op
