PME2020 Designer 中 breaker aging 节点下无管理器

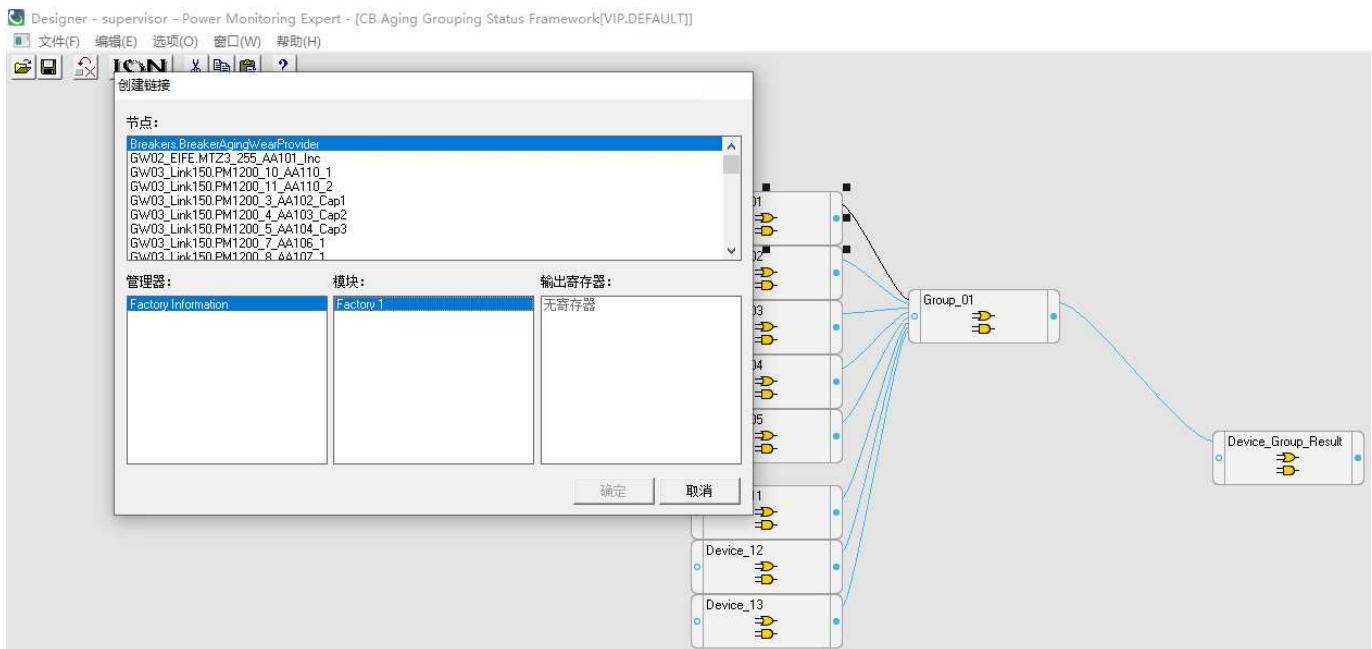
按照 system guide 配置后, Designer 中 breaker aging 节点下无管理器:

1. 建议先安装最新的补丁;
2. **备份 ION Network 数据库;**
3. a) 停止 ION software modbus gateway 服务
 b) 到 PME 安装路径\System\Translator 下删除以下-ext 文件
 - ext_BreakerAgingAndWearProvider/ion
 - ext_BreakerAgingAndWearProvider.xml
 c) 到 PME 安装路径\System\bin 下删除如下 xml 文件

4. 删除断路器配置工具中所有配置并关闭此工具;
5. 重新运行断路器配置工具配置一台断路器后配置配电柜和组, 启动 ION software modbus gateway 服务进行测试;
6. 如果第 5 步配置完成后通讯正常, 断路器老化节点下的管理器也正常就按照正常的步骤继续添加断路器。

7. 打开数据库管理工具 SSMS, 清理掉如下 3 个表中的内容;

```
[ION_Network].[dbo].[BreakerAging_Breaker] ,  
[ION_Network].[dbo].[BreakerAging_Switchboard] and  
[ION_Network_China Brkr].[dbo].[BreakerAging_SwitchboardBreaker].
```

8. 执行上述第 5、6 步。
